**AUTORITA' RIFIUTI E RISORSE IDRICHE CALABRIA**

***APPALTO PER L'AFFIDAMENTO DEL  
SERVIZIO DI GESTIONE DEI POLI  
PUBBLICI DI TRATTAMENTO RIFIUTI DI  
CORIGLIANO-ROSSANO, CROTONE E  
LAMEZIA TERME***

**1.2**

**STATO DEL POLO IMPIANTISTICO DI  
CROTONE**

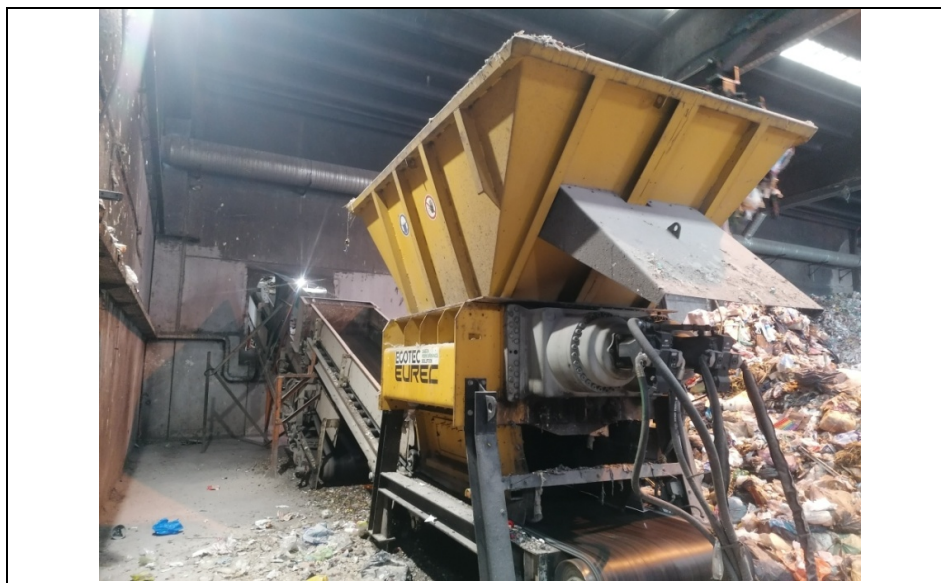
**Figura 3: Tritratore Primario Eurec S 16.10.E**

Il trituratore primario, Modello Eurec S.16.10 E, sostituito nel 2019, ha lo scopo di effettuare una blanda triturazione del materiale grossolano e una funzione di aprisacco al fine di liberare il rifiuto dagli involucri in cui sono contenuti.

Il gruppo di triturazione è posizionato su un telaio in acciaio al carbonio; nella parte superiore è installata una tramoggia di carico nella quale viene depositato il materiale da tritare per mezzo del caricatore semovente.

La parte operativa è costituita da una tavola di taglio opportunamente sagomata e da due alberi di triturazione contro-rotanti azionati da motori idraulici. Gli elementi di triturazione sono montati in modo che, nella fase di lavoro, vengono a trovarsi in posizione sfasata così che gli elementi di un albero vanno ad incunearsi nei vuoti dell'altro, creando un effetto pettine mobile con conseguente riduzione di sforzi e di usura.

**Il tritratore si presenta in ottimo stato di conservazione. Come criticità si segnala che, gli elementi di taglio, rotor e spalette, di norma presentano una vita utile variabile in funzione del rifiuto in ingresso, e comunque non superiore a 6 mesi. La rigenerazione/ricostruzione di tali elementi richiede circa 20 giorni e viene effettuata da ditte esterne specializzate. Al fine di evitare interruzioni del servizio è necessario che il nuovo gestore proceda con l'acquisto di una coppia di rotor e spalette di scorta da sostituire con cadenza semestrale.**

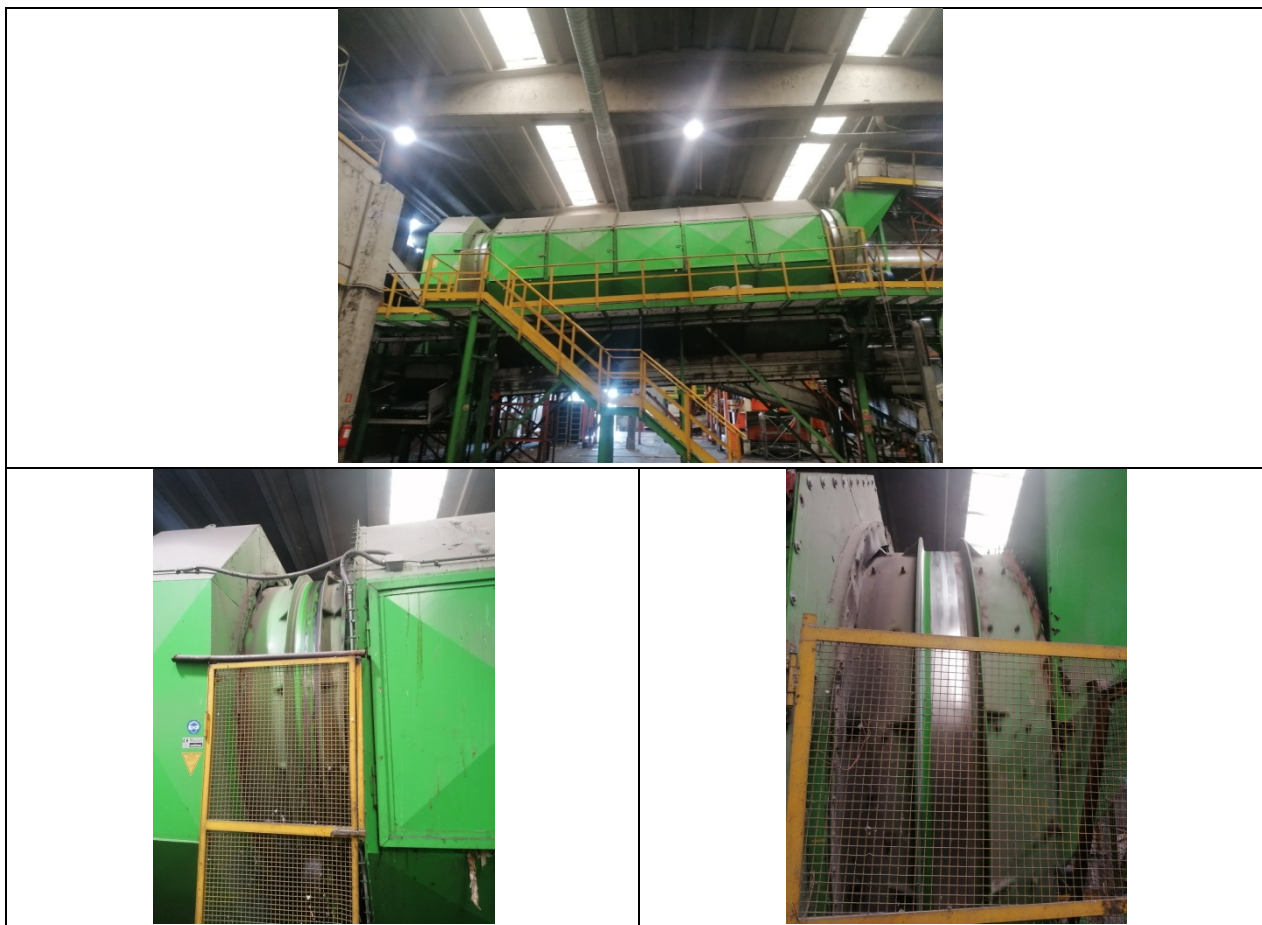
Figura 4: Vaglio VR01-CR

Il rifiuto tritato dal tritratore primario, per il tramite del nastro trasportatore NT-02, arriva all'interno del vaglio rotante che è inclinato di 4° per permettere lo scorrimento del rifiuto verso la cuffia di scarico. Il cilindro di rotazione è dotato di una camicia con fori aventi un diametro da 60 mm così da permettere la separazione del sovravaglio (secco) e del sottovaglio (umido). Il sovravaglio

viene, per mezzo della cuffia di scarico, accompagnato sul nastro NT06-CR il quale lo trasporta verso i raffinatori. Il sottovaglio viene scaricato sul nastro NT03-CR per essere avviato mediante i nastri NT04-CR, NT05-CR e NT15-CR presso la fossa di scarico per il successivo caricamento nel biotunnel.

**Come criticità si segnala che, il vaglio, anche se completamente ripristinato durante i lavori di riefficientamento, presenta normali segni di usura sulle piste di rotolamento mentre si presenta in buono stato conservativo il cassero ottagonale e i relativi sportelli. Inoltre, al fine di evitare interruzioni del servizio è necessario che il nuovo gestore si doti di numero 2 ruote motrici e 2 ruote folli di scorta. Le ruote risultano intercambiabili con il Vaglio VR- 02 e di almeno un settore di griglie.**

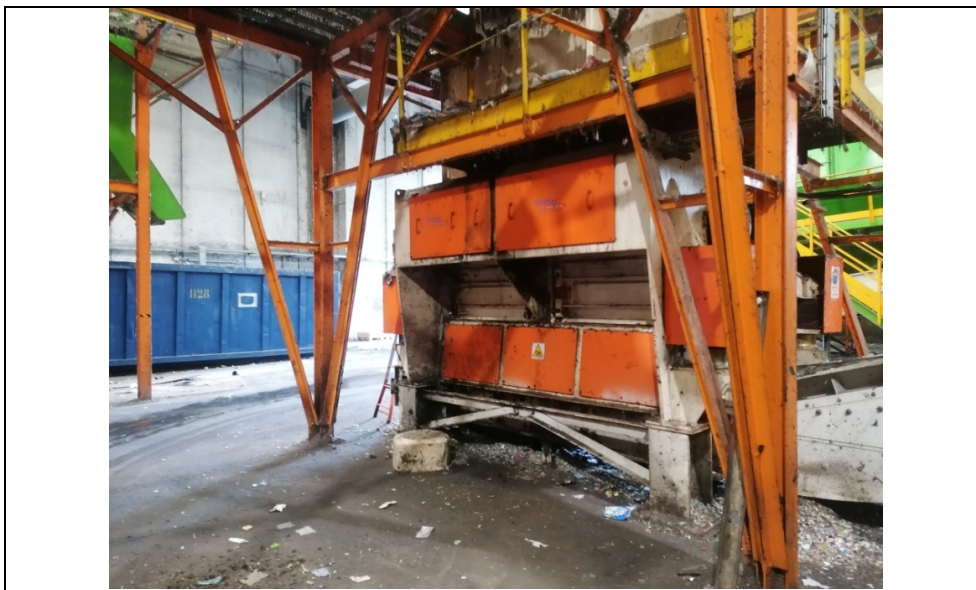
Figura 6: Trituratori Secondari MF01 e MF02

Il rifiuto secco deferrizzato viene scaricato dal nastro NT07-CR sul nastro reversibile NT41-CR. Il nastro reversibile ha lo scopo di alimentare alternativamente i trituratori secondari o mulini raffinatori. Al fine di garantire la continuità di esercizio dell’impianto durante le fasi di manutenzione od eccesso di rifiuto in ingresso, sono stati installati due raffinatori secondari (ML01-CR e ML02-CR) per la produzione del CSS. I raffinatori hanno lo scopo di rendere la pezzatura compatibile con quanto richiesto dal termovalorizzatore di Gioia Tauro.

**I raffinatori sono stati sostituiti nel 2019 durante i lavori di riefficientamento. Anche se presenti due raffinatori è consigliabile che il nuovo gestore si doti di due rotori di scorta, intercambiabili sulle due macchine. Di fatto ogni 6/8 mesi i rotori devono essere rigenerati. Tale operazione può essere eseguita a bordo macchina con tempistiche molto lunghe o presso officine specializzate con tempi che variano da 15 a 20 giorni. Avendo una coppia di rotori di scorta il tempo richiesto per la sostituzione è pari a circa 2 giorni, durante tale periodo, per questioni di sicurezza, è previsto il blocco totale della linea. Tale intervento, se programmato durante il fine settimana, evita il blocco del servizio. Come criticità si segnala che la tecnologia utilizzata dai trituratori Vecoplan VNZ 300, anno di costruzione 2003, risulta ormai obsoleta. Di fatto il gruppo di triturazione risulta costituito da numero 2 rotori a rotazione veloce. In caso di corpo estraneo la probabilità di arrecare danni alle controlame o alle griglie è elevata, inoltre l'operazione di rimozione del corpo estraneo da eseguirsi a mano, da parte dell'operatore, risulta spesso complicata e ciò può comportare il fermo della macchina anche per ore. Si consiglia pertanto la sostituzione con macchine più performanti con gruppo di triturazione lento e con espulsione automatica di eventuali corpi non processabili.**

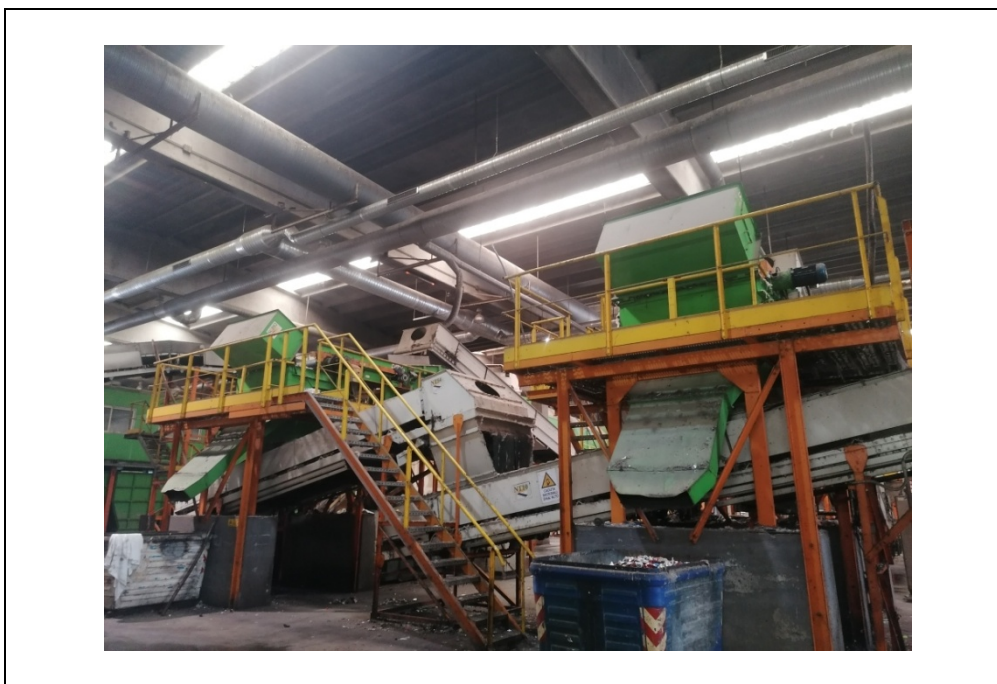
**Figura 7: Separatori a correnti parassite SCP01 e SCP024.6 Vaglio secondario VR02-CR**

Il rifiuto raffinato è inviato, per mezzo dei nastri NT08-CR e NT09-CR, al separatore a correnti parassite SCP01-CR e, per mezzo dei nastri NT43-CR e NT44-CR, è inviato al separatore a correnti parassite SCP02-CR che estraggono il materiale non ferroso presente. Il materiale viene raccolto in appositi cassonetti per essere poi avviato a recupero.

**Anche queste due macchine risultano gemelle, si consiglia pertanto la presenza di almeno un cilindro in vetroresina di scorta e di un nastro in PVC, essendo quest'ultimo ad anello chiuso e con listelli trasversali.**

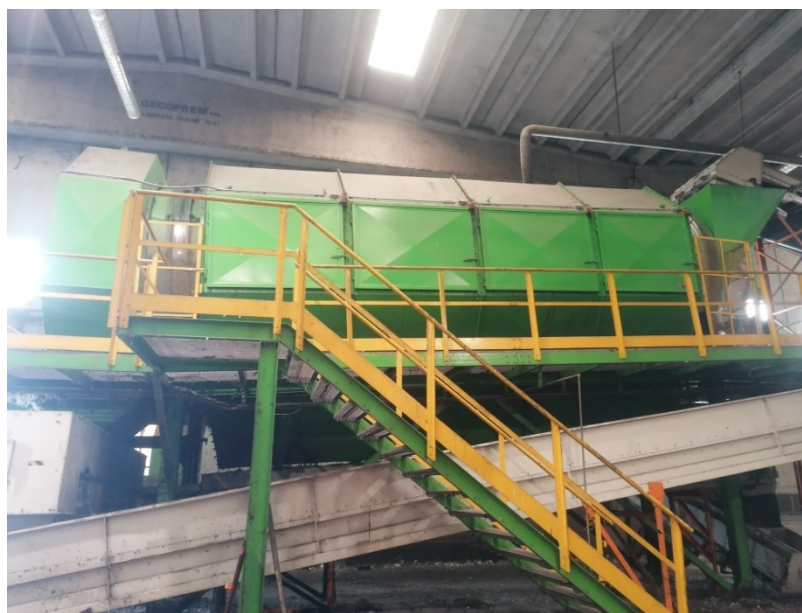
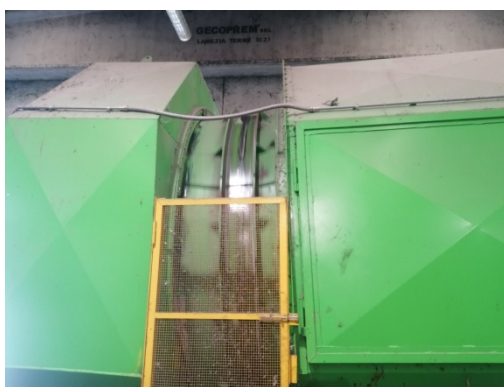
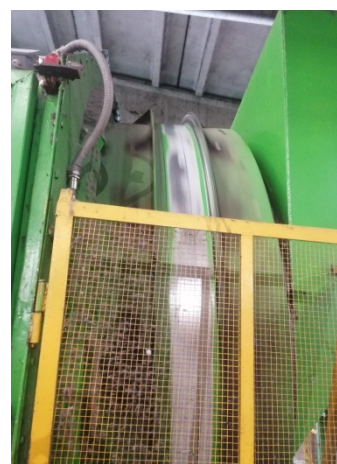
**Figura 8: Vaglio secondario VR02-CR**

Il rifiuto privo dei metalli ferrosi viene avviato ad una ulteriore vagliatura tramite vaglio rotante (VR02-CR) che permette di separare il materiale con più alto potere calorifico, CSS, dalla componente più minuta a basso contenuto energetico che viene direttamente allontanata come scarto. Il vaglio presenta una camicia avente fori tali da garantire la % di sotto-vaglio nel CCS compatibile con le richieste del WTE di Gioia Tauro

**Il vaglio, anche se completamente ripristinato durante i lavori di riefficientamento dal precedente gestore, presenta normali segni di usura sulle piste di rotolamento mentre si presenta in buono stato conservativo il cassero ottagonale e i relativi sportelli. Al fine di evitare interruzioni del servizio è necessario che il nuovo gestore si doti di numero 2 ruote motrici e 2 ruote folli di scorta. Le ruote risultano intercambiabili con il Vaglio VR- 01.**

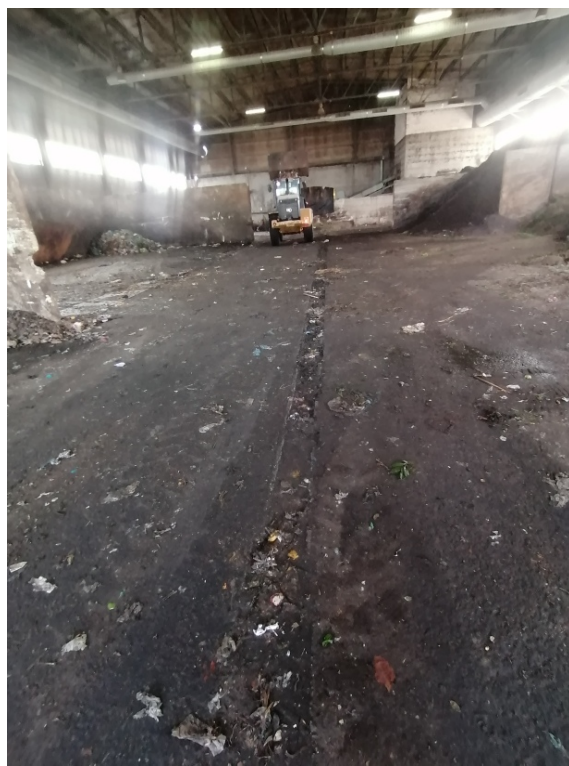
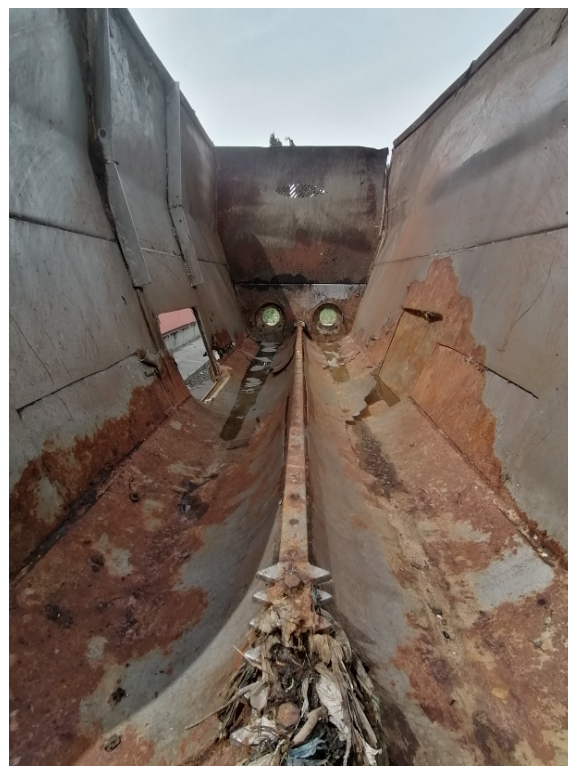
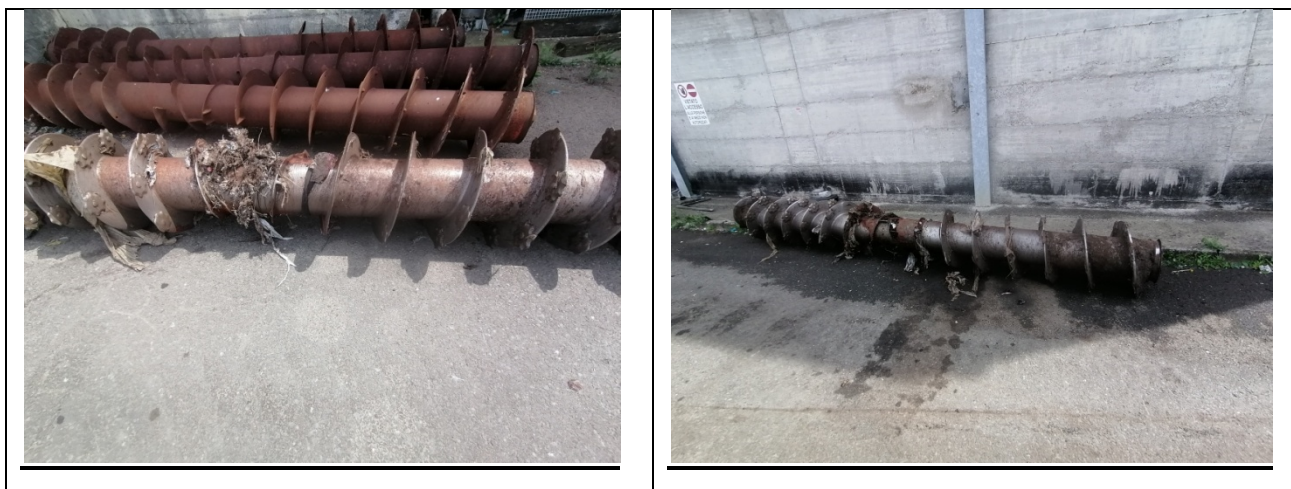
**Figura 9: Canali di scolo ricezione organico e Carro miscelatore attualmente in manutenzione**

**Come criticità si segnala che l’area di ricezione della FORD necessita del ripristino dei canali di scolo centrali e delle griglie di raccolta.**

**Il carro miscelatore è stato ripristinato in fase di gestione a seguito della nota prot. n. 135306 del 16.04.2018; sono stati eseguiti:**

- **La sostituzione del corpo miscelante, coclee e coltelli di taglio;**
- **La sostituzione del tappeto e dei rulli dei nastri NT-52CR e NT53-CR.**

**Nel 2021 si è provveduto nuovamente alla sostituzione delle coclee. Attualmente si sta procedendo nuovamente al ripristino delle culle e il trattamento sta avvenendo con una macchina sostitutiva. Nonostante gli innumerevoli interventi, la macchina datata 2003, si presenta in uno stato di usura avanzato, e comunque non è in grado di garantire le performance richieste, considerato l’aumento delle quantità di frazione organica da raccolta differenziata conferita. In tabella si riportano le quantità trattate dal 2020 a maggio 2023.**

**Si ravvisa pertanto la necessità di sostituire la macchina, con una più performante in grado di garantire il trattamento della frazione organica da raccolta differenziata richiesto e autorizzato.**

Si suggerisce l'acquisto di un cippatore per poter garantire un servizio migliore ai comuni conferitori per gli sfalci di dimensioni maggiori e per i rami delle palme. Tale accorgimento permetterà di ottenere un prodotto maggiormente strutturato riducendo anche i tempi di compostaggio e una miglior utilizzo del carro miscelatore.

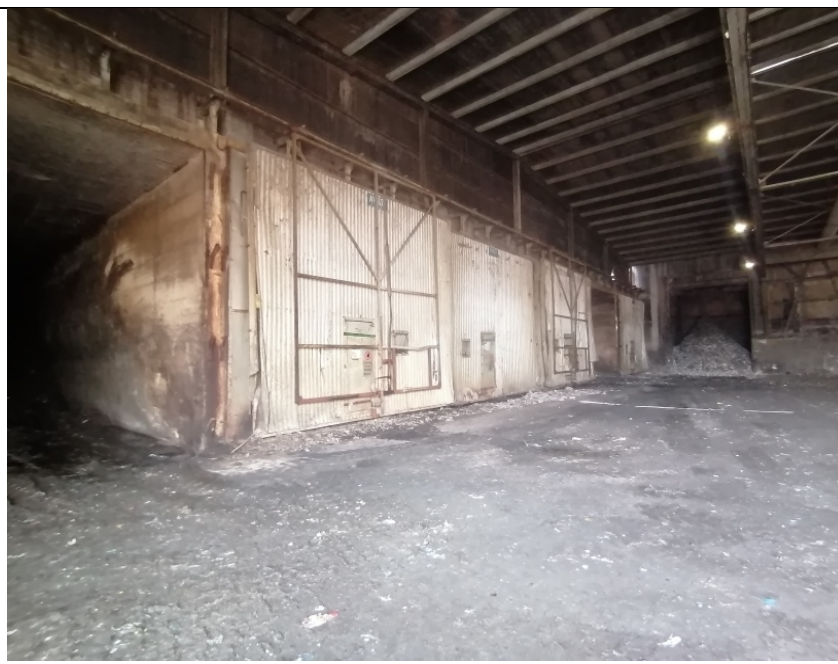
**Figura 10: Porte e sistema di traslazione biotunnel**

**Per i biotunnel, si segnala la necessità di sostituire 5 portoni su 6, uno solo è stato sostituito durante i lavori di riefficientamento, nonché il sistema di traslazione (binario e struttura di sollevamento).**

**Di fatto, considerato l'ambiente di lavoro molto aggressivo, i portoni, così come il sistema di traslazione, versano in condizioni di usura elevata con conseguente rischio per la sicurezza dei lavoratori che ciclicamente devono aprire e chiudere le porte.**

**Si segnala, inoltre, la necessità di sostituire numero 2 inverter da 55 kW, 4 sono stati sostituiti durante i lavori di riefficientamento. Considerato l'ambiente di lavoro, gli stessi presentano alcuni componenti danneggiati, non garantendo il controllo in continuo dal pc posizionato nella palazzina uffici.**

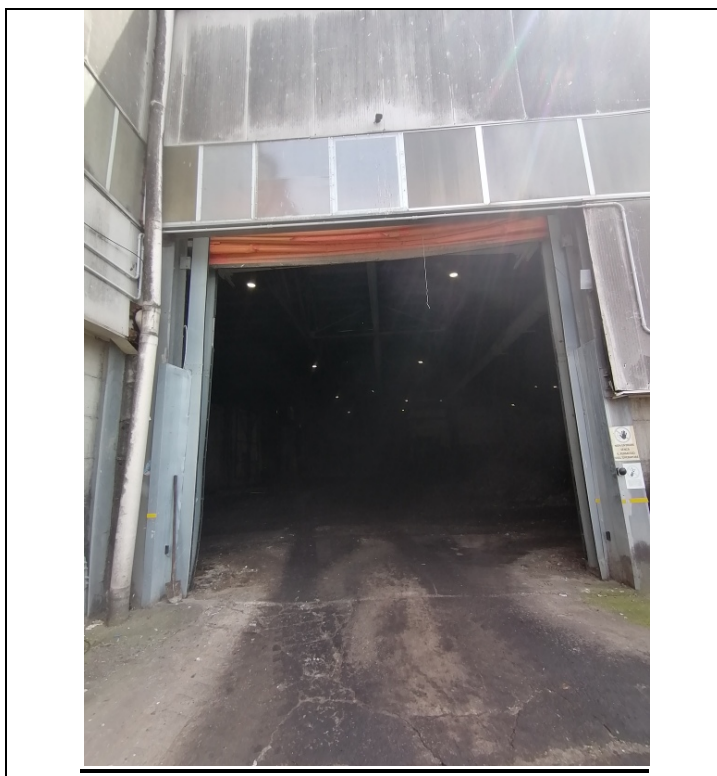
**Figura 11: Porte ad impacchettamento rapido area di maturazione**

**L’area di maturazione è stata completamente riefficientata nel 2019, si segnala la necessità di sostituire la porta ad impacchettamento rapido d’ingresso.**

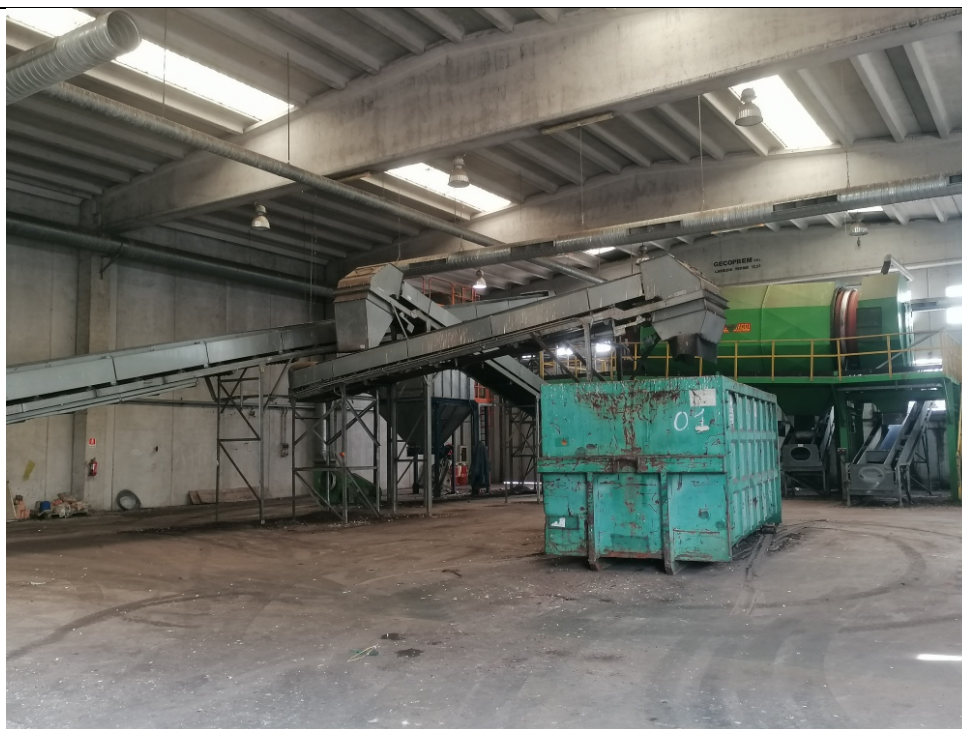
**Figura 12: Linea di raffinazione compost**

**La linea di raffinazione è stata completamente riefficientata nel 2019 pertanto non si segnala alcuna criticità.**

**Si fa osservare che sia lo strutturante che il sovvallo vengo scaricati all’esterno. Sarebbe opportuno invertire i nastri per lo scarico all’interno del capannone ed aprire una porta di accesso nella maturazione per evitare spostamento di materiale all’esterno.**

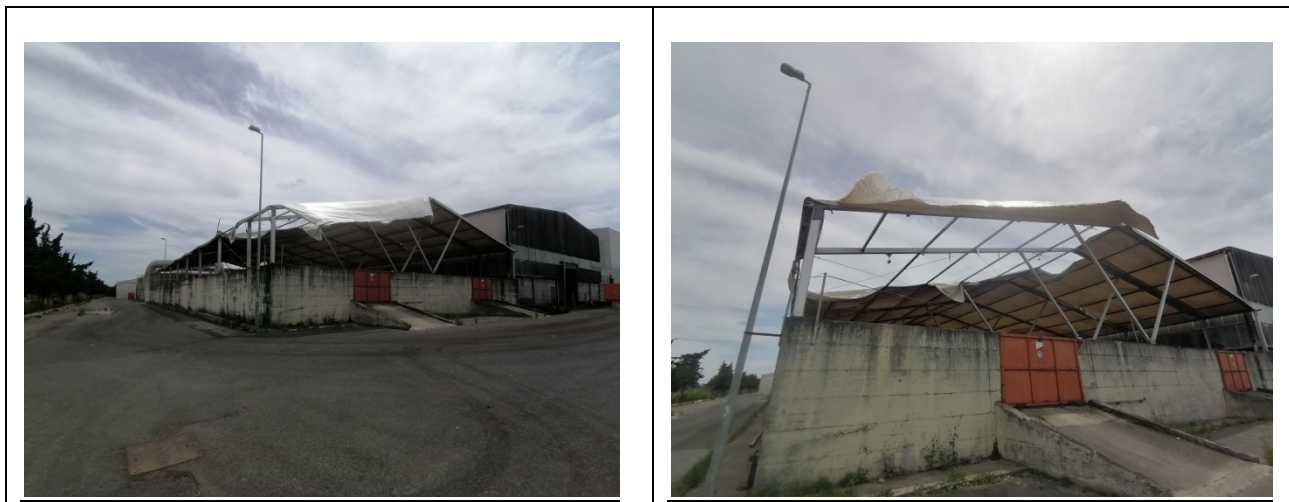
**Figura 13: telo di copertura biofiltro**

**Come criticità si segnala il telo di copertura del vecchio biofiltro sostituito nel 2016 e in parte divelto.**

**Relativamente al biofiltro a servizio delle aree di trattamento RR.SS.UU. risulta non utilizzabile lo scrubber in quanto la vasca di accumulo è compromessa ed immersa nella falda. E necessario installare un serbatoio di accumulo esterno per il ripristino dell'umidificazione dell'aria che viene insufflata al di sotto del letto filtrante per garantirne l'umidificazione e la pulizia della corrente gassosa.**

**Si evidenzia che per il nuovo biofiltro, nei lavori di efficientamento non è stata prevista la copertura che risulta utile per garantirne l'umidità costante.**

**Si segnala inoltre la necessità di sostituire un inverter da 110 KW per un motore di insufflaggio del biofiltro vecchio.**

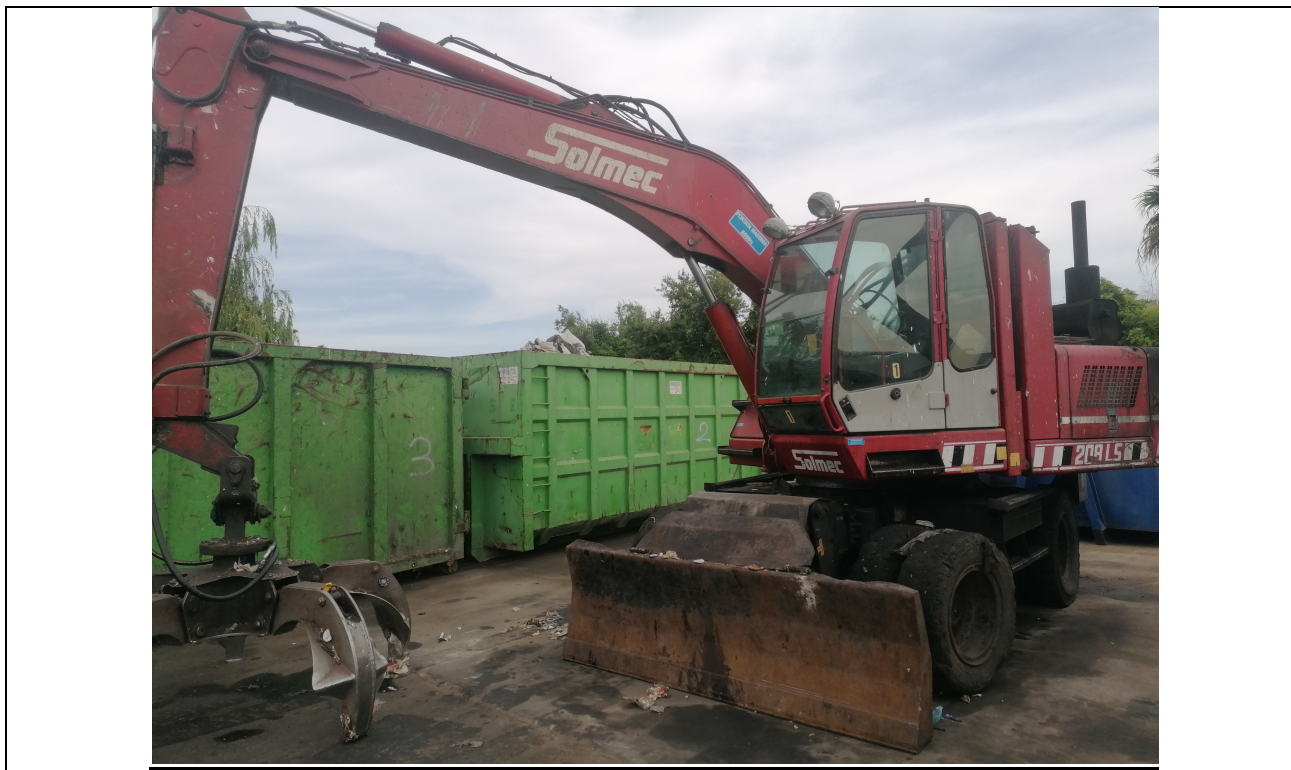
Figura 14: Caricatore Solmec

**Il caricatore semovente Solmec se pur funzionante, considerato l'ambiente di lavoro, non garantisce continuità di esercizio e garanzia di funzionamento. E' necessaria la sostituzione e l'acquisto del secondo caricatore**

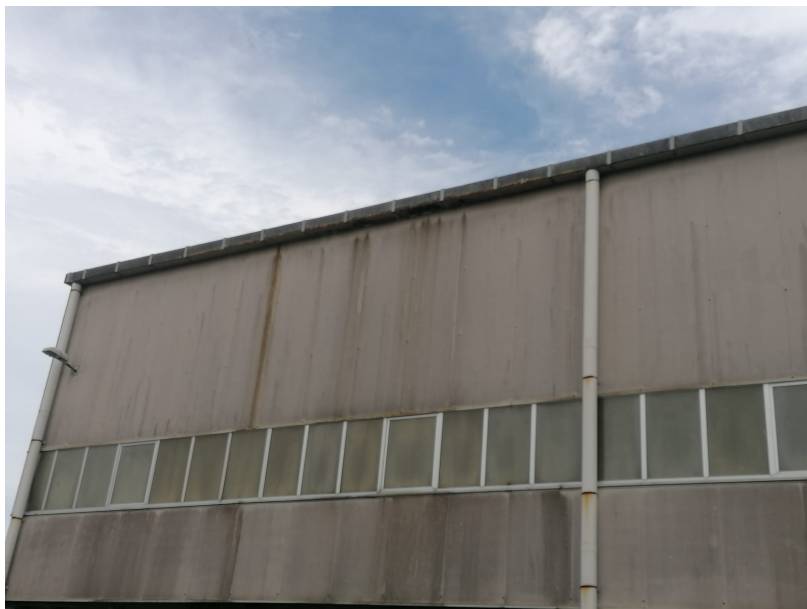
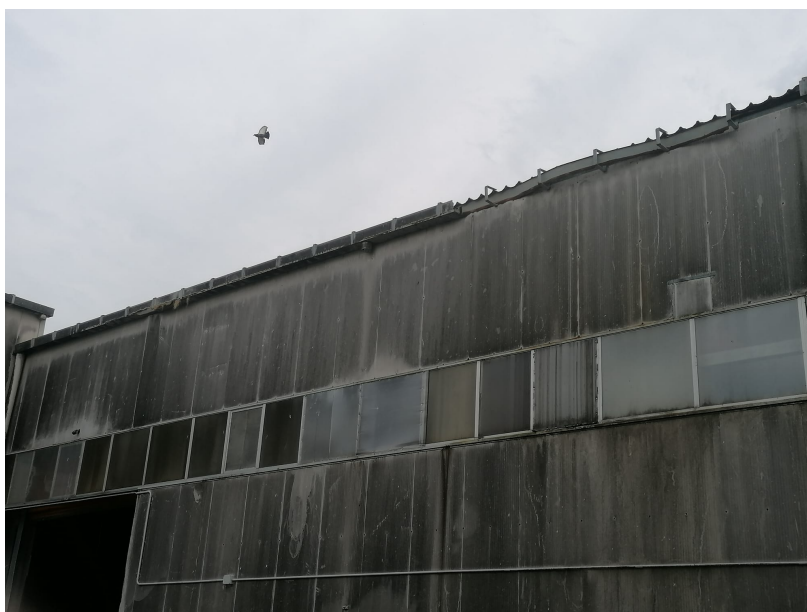
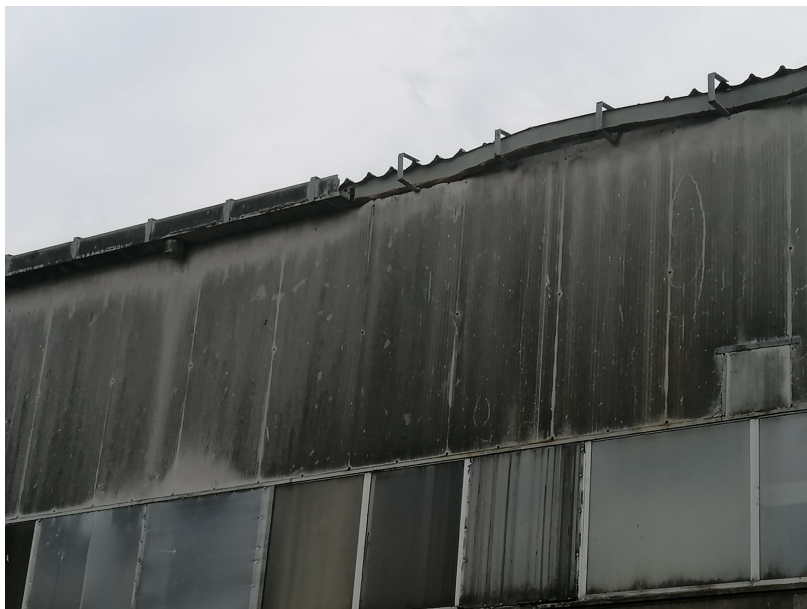
I capannoni presentano le grondaie ed i discendenti in alcune parti assenti e logorate dal tempo non garantendone il corretto funzionamento. Inoltre i capannoni presentano in più parti infiltrazioni di acqua.
